## Constructie van het Pantheon

### Beschrijving

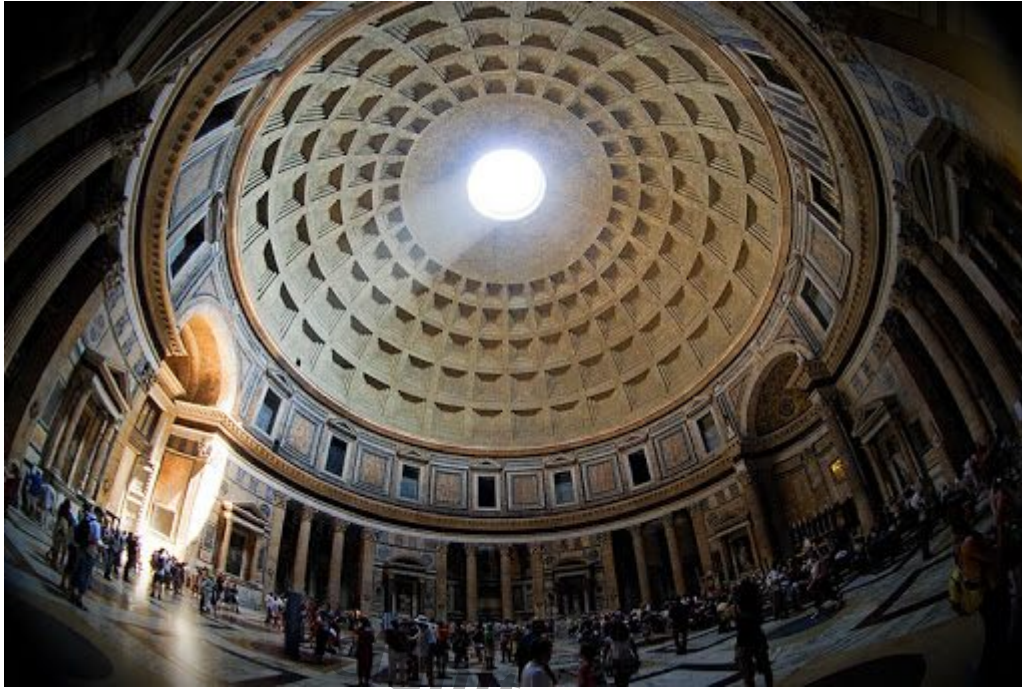
2. Door het aanbrengen van cassette-vormige uitsparingen werd een gewichts-reductie bereikt, terwijl de meridiaan- en ringkrachten door de ribben kunnen worden overgebracht. De stijfheid van de koepelwand neemt hierdoor echter af, waardoor het gunstige effect gedeeltelijk wordt tenietgedaan. Het is niet duidelijk of deze cassettes bewust om constructieve redenen zijn aangebracht of louter uit esthetische overwegingen.

Cassettes nagenoeg in lijn

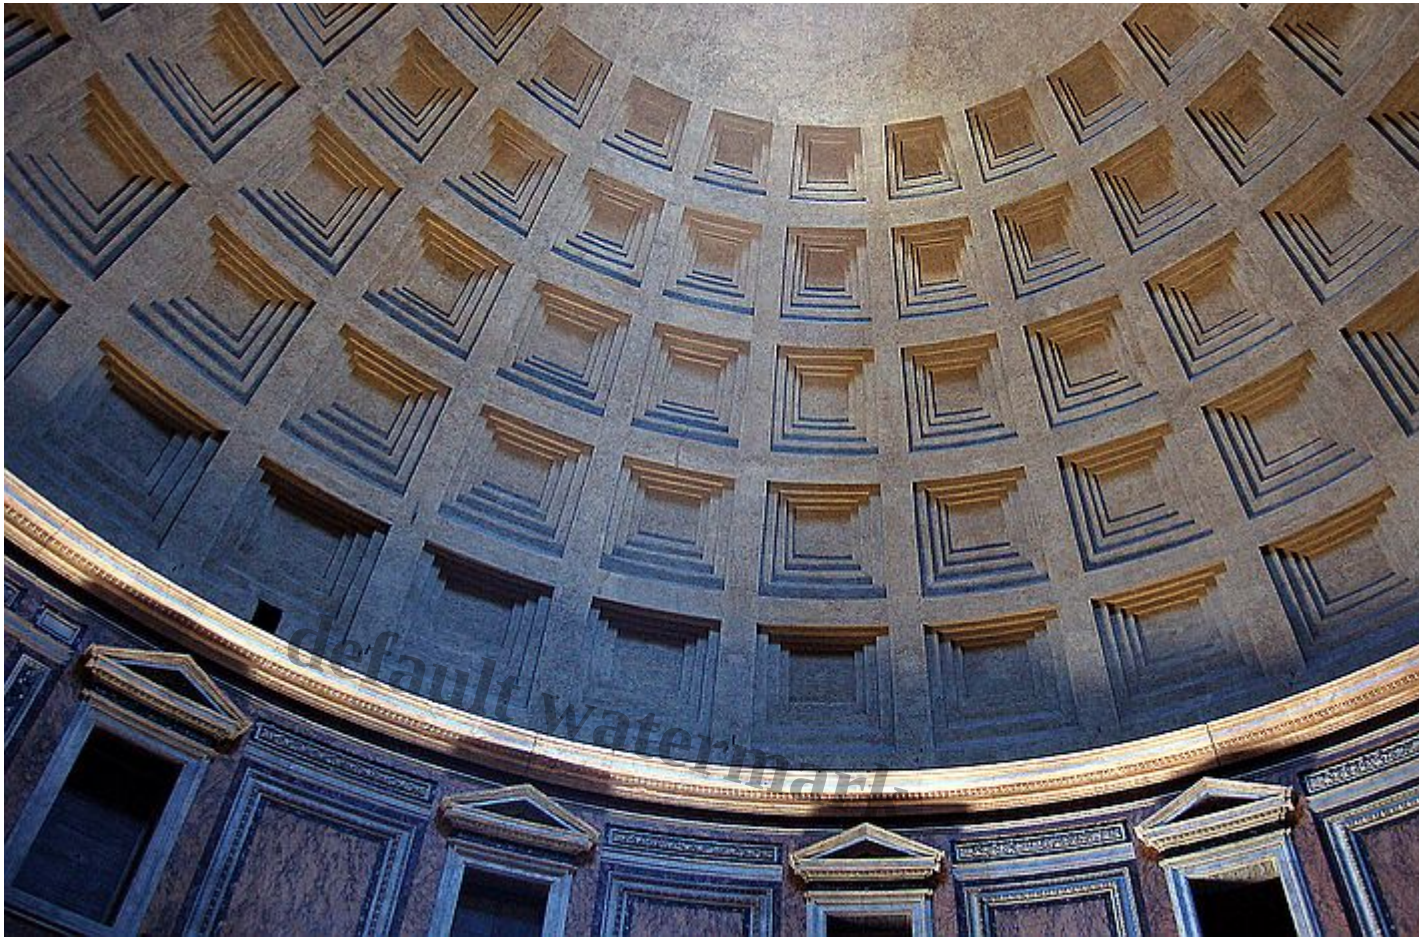
De kwaliteit van het constructief ontwerp wordt mede bepaald door de vormgeving van details; in die zin spreken we ten onrechte over details. Ook bij het Pantheon is aandacht besteed aan details. Zo is de randprofielering van de cassettes zodanig vormgegeven, dat deze van onderen gezien voor alle posities van de cassettes in het bol vlak dezelfde breedte geeft.

Cassettes in het Pantheon
